1. MUSEUM FLEHITE, WESTSINGEL 50

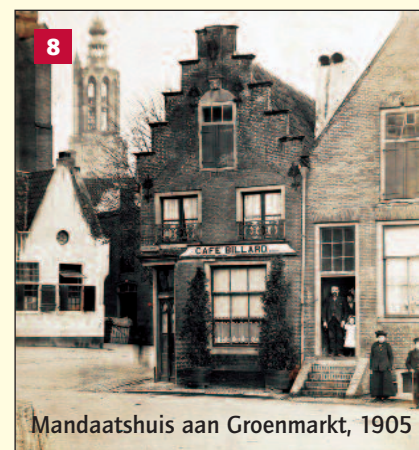
Mandaatshuis aan Groenmarkt, 1905

Het bouwvallige pand uit circa 1530 is in 1941 gerestaureerd, waarbij de gevel aan de Groenmarkt werd gereconstrueerd in nederrijnse baksteengotiek. Men verwijderde de 19e-eeuwse pleisterlaag en brak de gevels tot de pui af om ze opnieuw op te trekken. Op basis van de aangetroffen bouwsporen is het ontwerp aangepast. Zo werden de roedenverdeelde vensters vervangen door kruisvensters met glas-in-lood. Tegenwoordig zijn we hierin terughoudender: latere wijzigingen kunnen ook van architec-
